# EL ANHELO ARQUITECTÓNICO

EL CASO DE UNA RECONSTRUCCIÓN HISTÓRICA DE LA MINA DE LA GARRAPATA, GTO.

ARQ. LUIS ALEJANDRO VIDAURRI GASCA

**TRABAJO DE TITULACIÓN EN MODALIDAD DE TESIS PARA OBTENER EL GRADO DE MAESTRO EN RESTAURACIÓN DE SITIOS Y  
MONUMENTOS PRESENTA:**

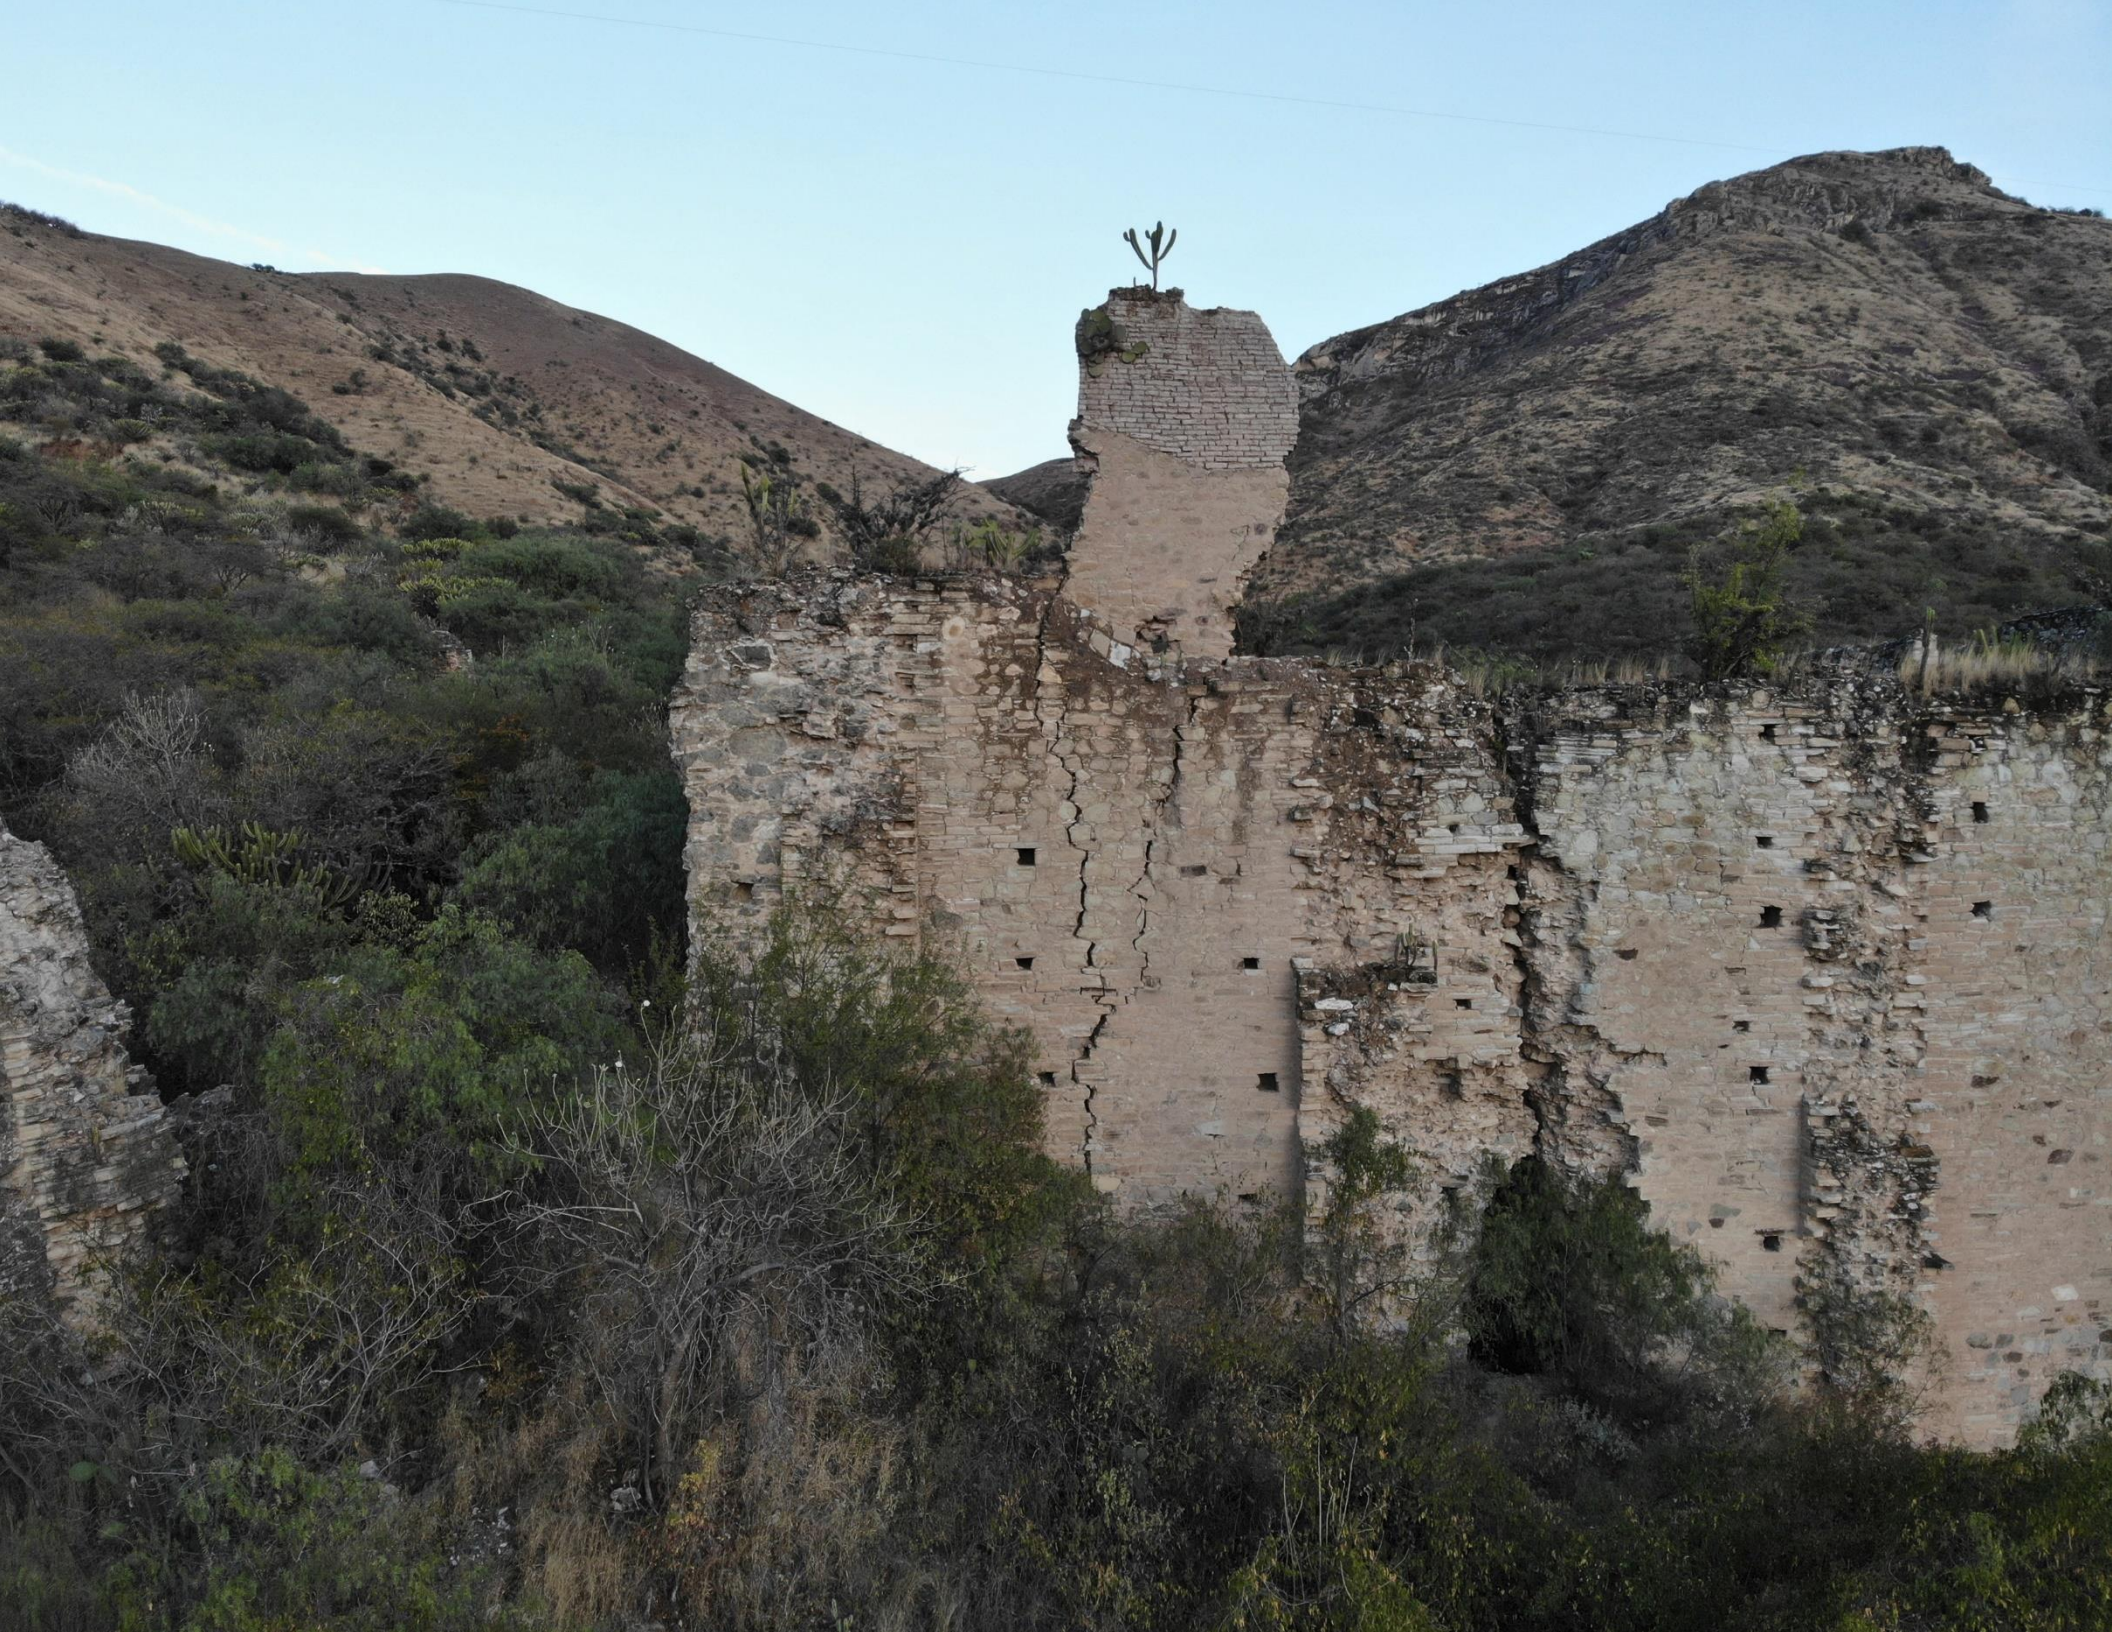
## GRAFFITI

El abandono del inmueble y su ubicación lejana de la urbe, lo ha convertido en víctima de pintas. En su mayoría estos actos vandálicos se presentan en los contrafuertes y muros de la fachada principal del inmueble a la cual es más fácil acceder, ocasionando estos además de un mal aspecto, una degradación de los materiales pétreos debido a que la pintura entra a la piedra por medio de los capilares.

Al ser la incuria y los actos vandálicos responsabilidad del hombre, identificamos a el agente de este deterioro como antrópico.

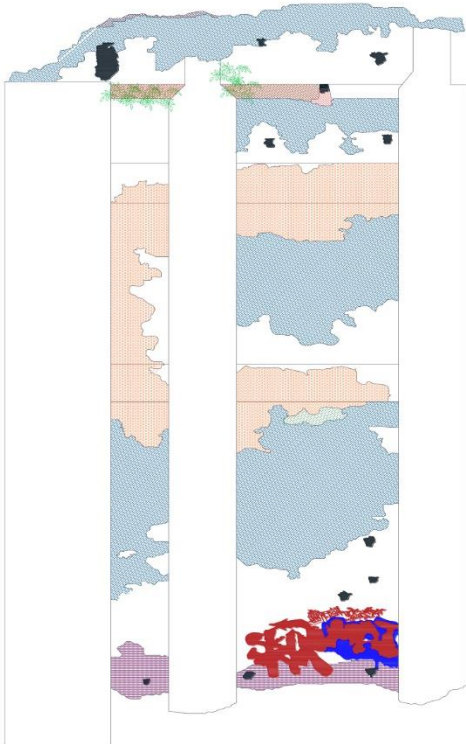
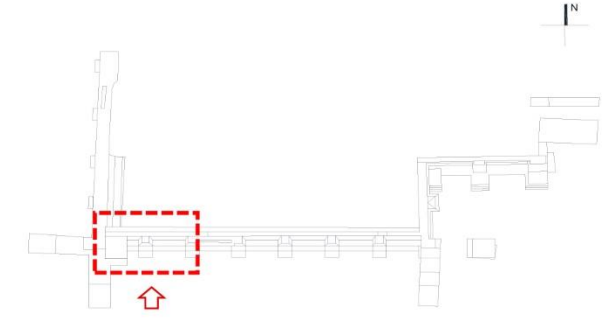
| No. DE FICHA<br>02 | FICHA DE REGISTRO DE ESTADO ACTUAL Y DIAGNÓSTICO DE LA MINA DE LA GARRAPATA<br>PROYECTO DE RESTAURACIÓN DE LOS VESTIGIOS DE LA MINA DE LA GARRAPATA EN LA CIUDAD DE GUANAJUATO, GTO. | |
|---|---|---|
| <b>DESDOBLE M-02 (MURO-02)</b><br> <ul style="list-style-type: none"> <li>MICROFLORA</li> <li>HUMEDAD POR FILTRACIÓN</li> <li>PÉRDIDA DE MAMPOSTERÍA</li> <li>OXIDACIÓN DE METALES DE LA PIEDRA</li> <li>HUMEDAD ASCENDENTE POR CAPILARIDAD</li> <li>FLORA NOCIVA</li> <li>GRAFFITI</li> <li>HUECOS / OQUEDADES EN MURO</li> </ul> | | <b>UBICACIÓN</b><br><br><b>FOTOGRAFÍA</b><br> |

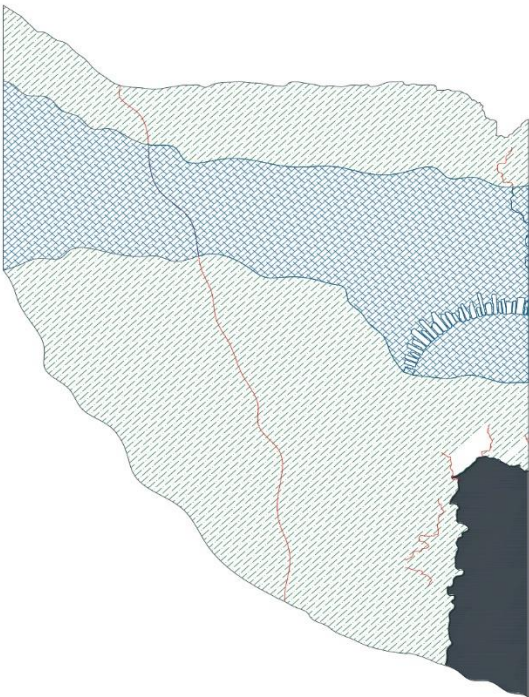
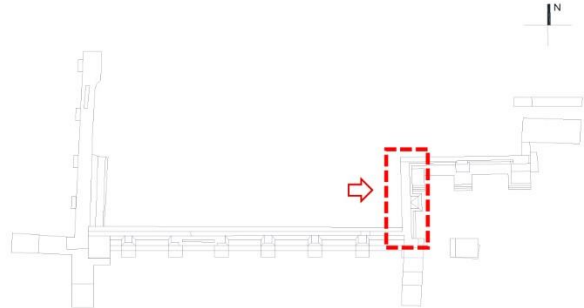
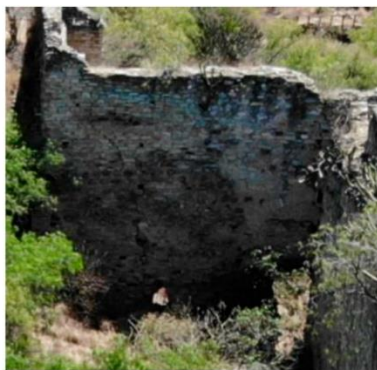
| <div data-bbox="968 285 1272 415"> <p>MICROFLORA</p> <p>HUMEDAD POR FILTRACIÓN</p> <p>HUECOS / OQUEDADES EN MURO</p> <p>GRIETAS</p> </div> | | |

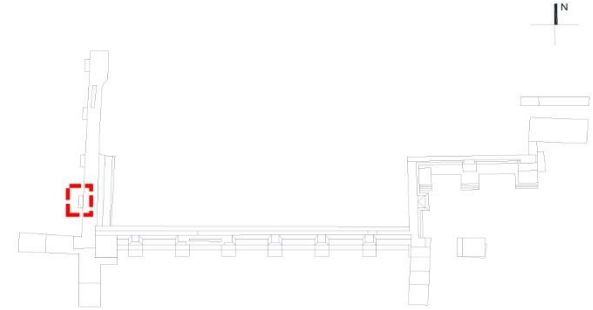
| No. DE FICHA<br>15 | FICHA DE REGISTRO DE ESTADO ACTUAL Y DIAGNÓSTICO DE LA MINA DE LA GARRAPATA | |
|---|---|---|
| <b>DESDOBLE C-04 (CONTRAFUERTE-04)</b> <div> <div></div> MICROFLORA <div></div> HUMEDAD POR FILTRACIÓN <div></div> PÉRDIDA DE MAMPOSTERÍA <div></div> FLORA NOCIVA </div> | | <b>UBICACIÓN</b> |
