# EL ANHELO ARQUITECTÓNICO

EL CASO DE UNA RECONSTRUCCIÓN HISTÓRICA DE LA MINA DE LA GARRAPATA, GTO.

ARQ. LUIS ALEJANDRO VIDAURRI GASCA

**TRABAJO DE TITULACIÓN EN MODALIDAD DE TESIS PARA OBTENER EL GRADO DE MAESTRO EN RESTAURACIÓN DE SITIOS Y  
MONUMENTOS PRESENTA:**

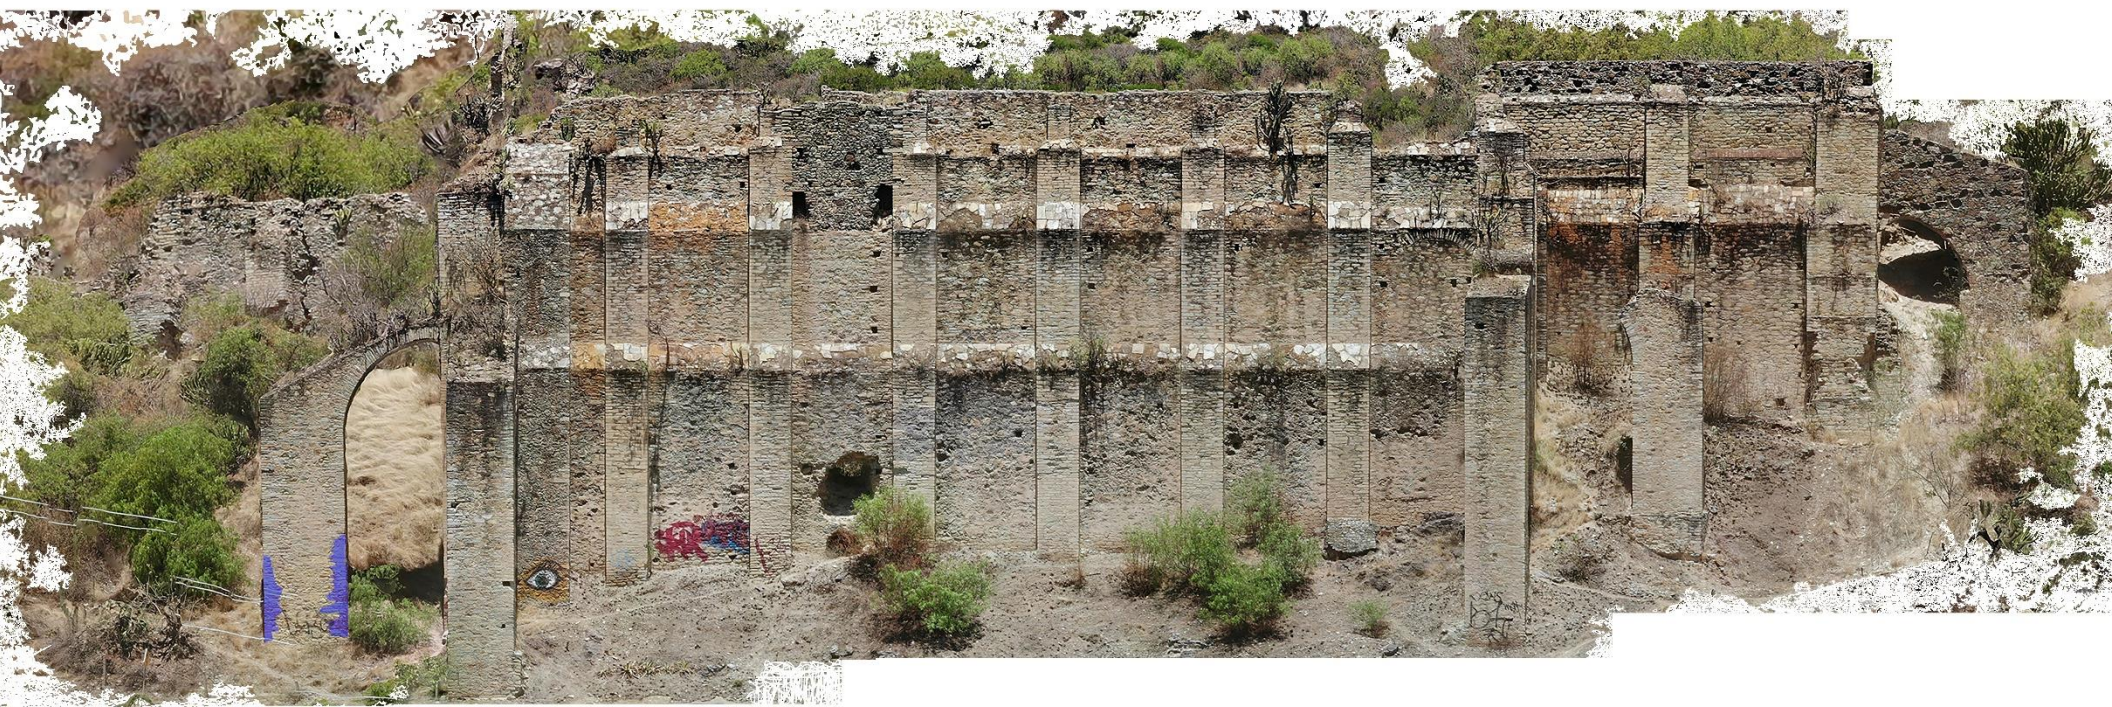
El objeto arquitectónico solo ha tenido algunas intervenciones mínimas de integración, esto por la inclusión de materiales pétreos distintos a los originales en los elementos arquitectónicos. En la siguiente imagen se muestra en color azul una intervención mínima en el botarel de la izquierda la cual se realizó entre el 2016 y 2020.

*Imagen 4. Intervenciones en la Garrapata.  
Alejandro Vidaurri.*

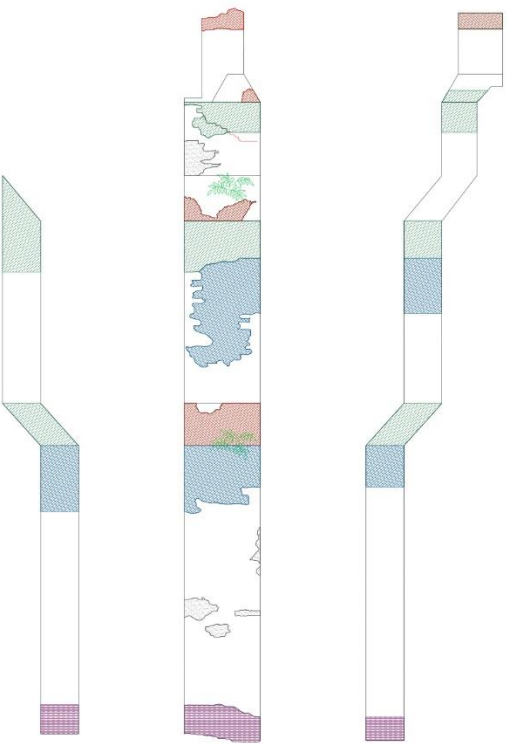
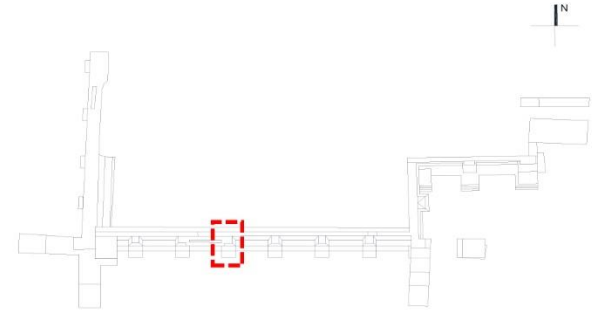
| ANÁLISIS DE DETERIOROS Y ALTERACIONES | | | | | | | DIAGNÓSTICO | | |
|---|---|---|---|---|---|---|---|---|---|
| GRI-01 | GRIETAS | | | PÉRDIDA DE MATERIALES Y SEPARACIÓN DE ELEMENTOS ARQUITECTÓNICOS, POSIBLES FALLAS ESTRUCTURALES | PRESENCIA DE HUMEDAD, CRECIMIENTO DE VEGETACIÓN QUE EJERCE PRESIÓN EN ELEMENTOS, INCURIA Y NULO MANTENIMIENTO | BIÓTICO - ORGANISMOS VEGETALES SUPERIORES<br>ABIÓTICO QUÍMICO - AGUA<br>ANTROPICO | ML | 1.80 | INYECCIÓN DE GRIETAS |

Se consolidarán las grietas y juntas existentes dentro de las oquedades con una mezcla fluida de mortero cal apagada – arena proporción 1:4, sin quitar el apuntalamiento colocado anteriormente.

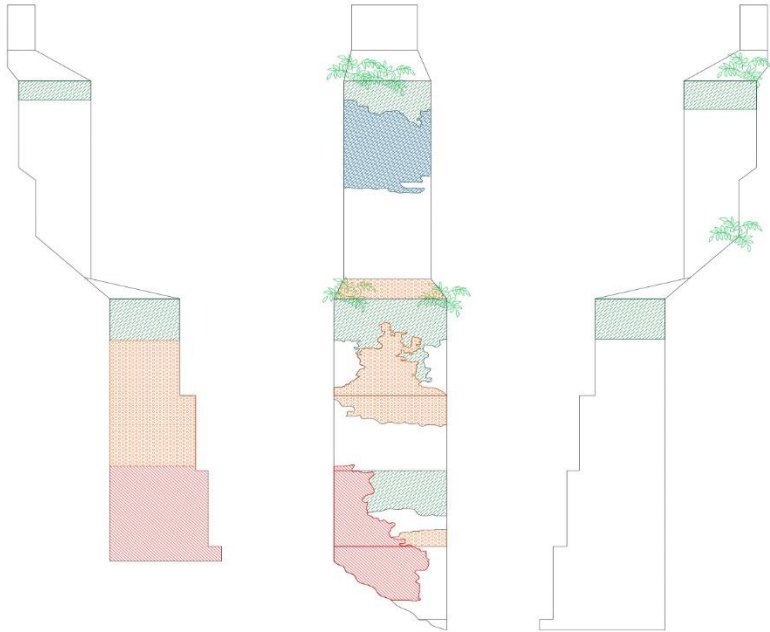
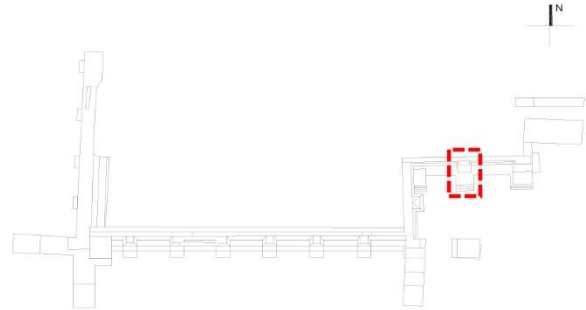
| No. DE FICHA<br>27 | | FICHA DE REGISTRO DE ESTADO ACTUAL Y DIAGNÓSTICO DE LA MINA DE LA GARRAPATA | | | | | | | | |
|---|---|---|---|---|---|---|---|---|---|--|
| <div data-bbox="907 292 1297 451"> <p>MICROFLORA</p> <p>HUMEDAD POR FILTRACIÓN</p> <p>PÉRDIDA DE MAMPOSTERÍA</p> <p>OXIDACIÓN DE METALES DE LA PIEDRA</p> <p>FLORA NOCIVA</p> </div> | | | | | | | | | | |

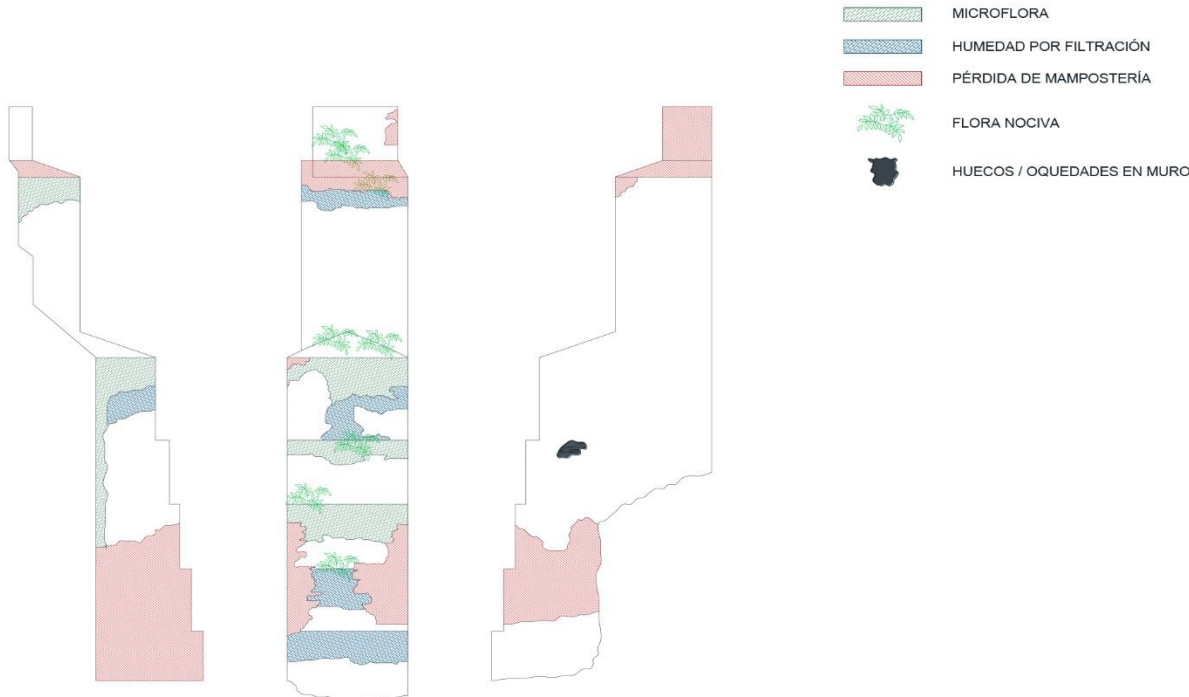
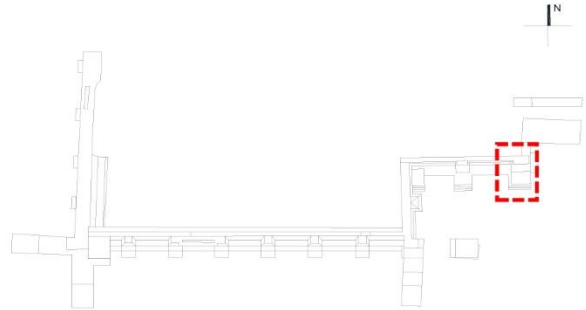
| No. DE FICHA<br>28 | FICHA DE REGISTRO DE ESTADO ACTUAL Y DIAGNÓSTICO DE LA MINA DE LA GARRAPATA | |
|---|---|---|
| DESDOBLE C-17 (CONTRAFUERTE-17) | | UBICACIÓN |

| ANÁLISIS DE DETERIOROS Y ALTERACIONES | | | | | | | DIAGNÓSTICO | | |
|---|---|---|---|---|---|---|---|---|---|
| OQE-01 | OQUEDADES EN MUROS | | | OQUEDADES Y PÉRDIDA DE ELEMENTOS ARQUITECTÓNICOS, POSIBLES FALLAS ESTRUCTURALES | PRESENCIA DE HUMEDAD, CRECIMIENTO DE VEGETACIÓN QUE EJERCE PRESIÓN EN ELEMENTOS, INCURIA Y NULO MANTENIMIENTO | BIÓTICO - ORGANISMOS VEGETALES SUPERIORES<br>ABIÓTICO QUÍMICO - AGUA<br>ANTROPICO | M2 | 0.21 | INTEGRACIÓN DE MAMPOSTERÍA |

| ANÁLISIS DE DETERIOROS Y ALTERACIONES | | | | | | | DIAGNÓSTICO | | |
|---|---|---|---|---|---|---|---|---|---|
| GRA-01 | GRAFFITI | | | GRAFFITIS PINTADOS SOBRE LA SUPERFICIE, DEGRADACIÓN DE LOS MATERIALES PÉTREOS Y MAL ASPECTO | ABANDONO Y ACTOS VANDÁLICOS | ANTRÓPICO | PZA | 1.00 | LIMPIEZA DE GRAFFITIS |

Una vez rellenas las grietas se procederá a integrar piezas de mampostería (piedra braza de coloración distinta a las existentes en el inmueble) en las zonas que presentan el deterioro, retirando poco a poco durante el proceso de colocación de piedra los puntales de madera, la mampostería se asentará con mortero cal apagada – arena proporción 1:3 junteando con mortero cal apagada – arena con la misma proporción.

Las áreas donde existan graffitis se deberán de limpiar por medio de un cepillado con cepillo de cerdas naturales en seco para retirar el polvo presente en la superficie. Posteriormente enjuagar y saturar de agua la mampostería en la zona del deterioro.

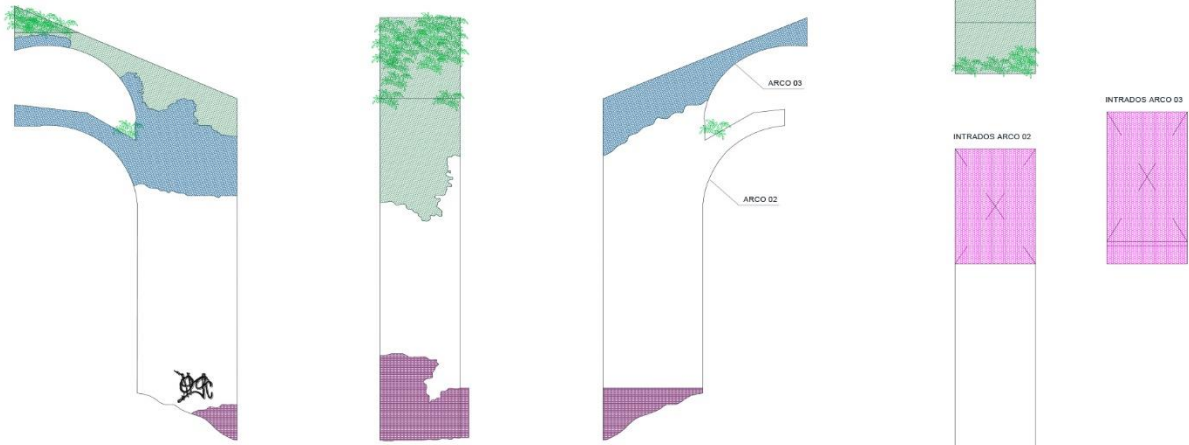
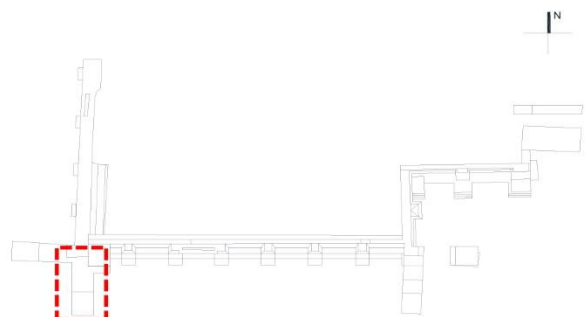
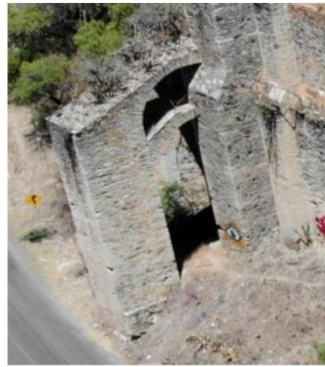
| No. DE FICHA<br>30 | | FICHA DE REGISTRO DE ESTADO ACTUAL Y DIAGNÓSTICO DE LA MINA DE LA GARRAPATA<br>PROYECTO DE RESTAURACIÓN DE LOS VESTIGIOS DE LA MINA DE LA GARRAPATA EN LA CIUDAD DE GUANAJUATO, GTO. | | | | | | | |
|---|---|---|---|---|---|---|---|---|---|
| <p> MICROFLORA<br/> HUMEDAD POR FILTRACIÓN<br/> HUMEDAD ASCENDENTE POR CAPILARIDAD<br/> DESPRENDIMIENTO Y PÉRDIDA DE APLANADO DE CAL<br/> FLORA NOCIVA<br/> GRAFFITI </p> | | | | | | | | | |

| ANÁLISIS DE DETERIOROS Y ALTERACIONES | | | | | | | DIAGNÓSTICO | | |
|---|---|---|---|---|---|---|---|---|---|
| GRA-01 | GRAFFITI | | | GRAFFITIS PINTADOS SOBRE LA SUPERFICIE, DEGRADACIÓN DE LOS MATERIALES PÉTREOS Y MAL ASPECTO | ABANDONO Y ACTOS VANDÁLICOS | ANTRÓPICO | PZA | 2.00 | LIMPIEZA DE GRAFFITIS |
